Não conformidades em sistemas prediais hidráulico e sanitário: Um estudo de caso

Palavras-chave: Inspeção. Não conformidades. Sistemas Prediais. SPHS.

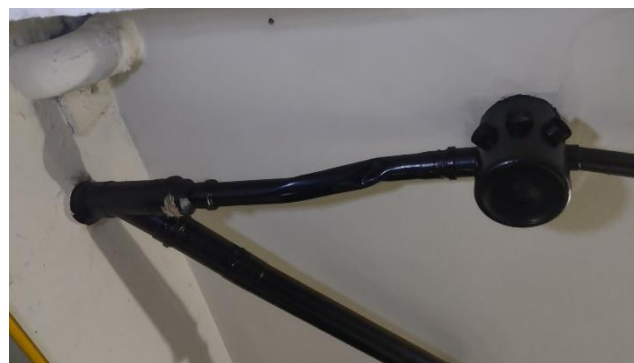
Entre as não conformidades identificadas, as tubulações foram apontadas como um ponto de destaque, com problemas como deformações e encaixes forçados entre a alvenaria e as tubulações. Esses problemas específicos podem estar relacionados à qualidade da instalação, desbalanço de pressões ou ao envelhecimento dos materiais.

Figura 1. Tubulação do ramal de esgoto deformada.

Foram identificadas não conformidades em todos os sistemas prediais e as ações corretivas possíveis incluem reposicionar calhas, reparar tubulações e adquirir equipamentos. A manutenção preventiva e a conformidade com normas são cruciais para garantir a eficiência e segurança dos sistemas prediais. Sugere-se para trabalhos futuros avaliar a eficácia das ações corretivas e verificar não conformidades em outras unidades habitacionais e edificações.
